# System kontroli rentgenowskiej Ishida poprawia bezpieczeństwo produktu

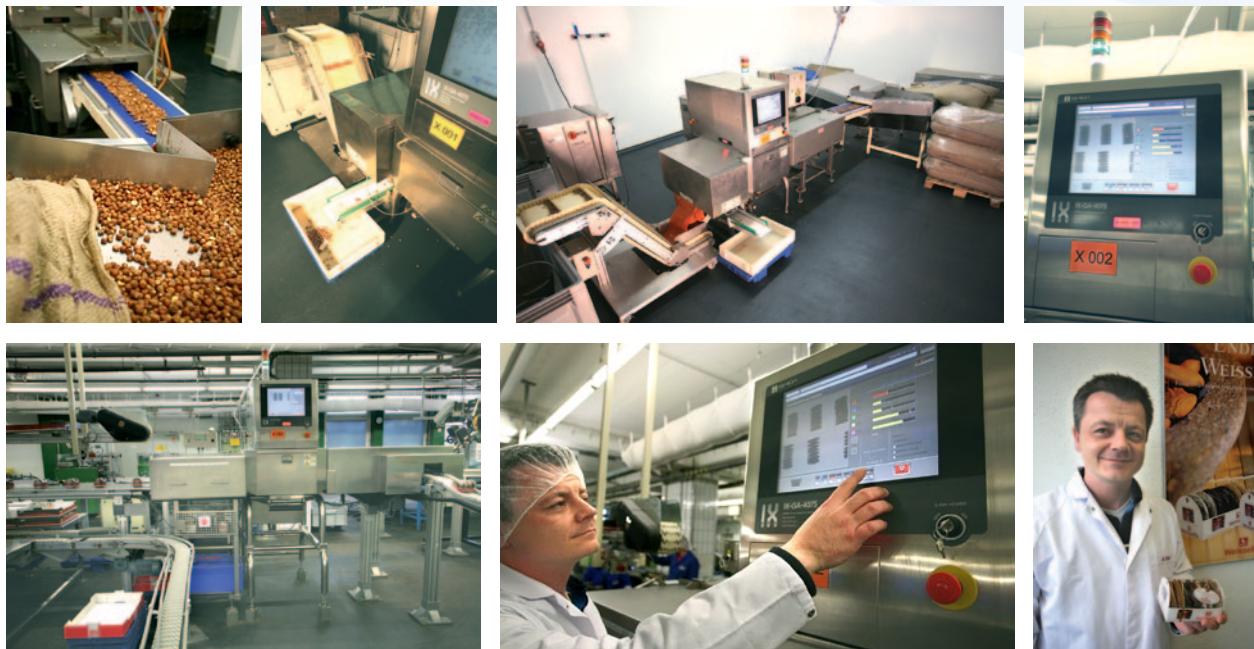
Należąca do niemieckiej grupy Lambertz firma Wolff, produkująca wysokiej jakości pierniki, zainstalowała dwa systemy kontroli rentgenowskiej Ishida IX-GA-4075 dla wyższego poziomu bezpieczeństwa swojego produktu. Dotyczyło to zarówno bezpieczeństwa surowców jak i finalnego, opakowanego produktu, a jednocześnie poprawiło wydajność produkcji.
